Power Transmission Group  
Our Drive – Your Success

### Technical Info

Zahnriemen CT 829 KI-5 am Beispiel  
VW / Audi 2,4/ 2,5 TDI 5 Zyl.

## TI 1-25

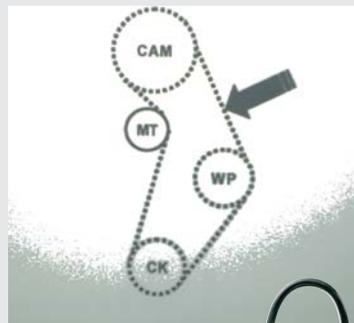
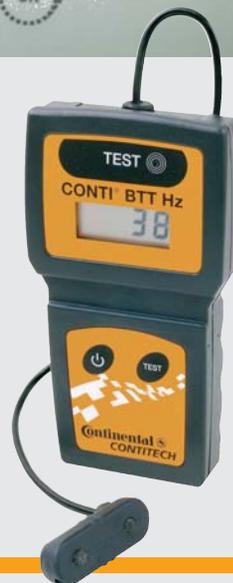
El ajuste para la tensión se indica en el manual como tensión final (T2) para el BTT Hz con 150-160 HZ. Una medición subjetiva da como resultado una tensión demasiado alta de la correa de distribución.

El ajuste previsto por el fabricante desde el año de construcción 2003 con un aparato medidor de frecuencia se calcula sumando 2 mediciones. Se debe sumar adicionalmente el valor medido de la flecha verde marcada en la figura a la izquierda. Con el BTT Hz también pueden ajustarse modelos antiguos.

Tensar previamente la correa de distribución con una llave dinamométrica de 7 Nm en el rodillo tensor, fijar éste y después dar 2 vueltas de motor y sumar los resultados de medición de ambos puntos. El valor total debe ser de 160 Hz.

**Alternativamente también se puede ajustar por encima de la bomba de agua con 125 Hz.**

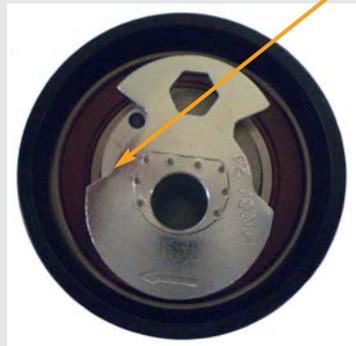
### Nueva técnica de rodillo tensor Tensión nominal (1)

El kit de la versión suministrada tiene otro rodillo tensor que el montado en el vehículo.

La nueva versión de rodillo tensor tiene que montarse según Ford en todos los modelos de motores 2,5 diésel al cambiar la correa de distribución. Debido a la estructura completamente modificada se plantea la cuestión de la correcta instalación o ajuste.

La nueva versión es un rodillo tensor semiautomático, que se monta centralmente en lugar del tensor manual. Después de montar la correa de distribución, como de costumbre, se ajusta adelante la tensión en el disco en sentido de la flecha con una llave hexagonal. Aquí debe cuidarse de que la marca de punto semiesférica enrase con el borde inferior **(1)** de la escotadura.

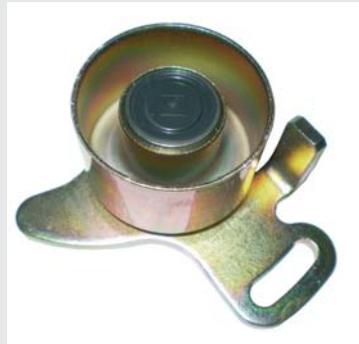
### Versión a sustituir

El kit de la versión suministrada tiene otro rodillo tensor que el montado en el vehículo.

La nueva versión del rodillo tensor tiene que montarse según el fabricante en todos los motores 2,1 diésel conforme a la asignación del kit arriba indicado al cambiar la correa de distribución. Debido a la estructura modificada se plantea la cuestión de la correcta instalación o ajuste.

La nueva versión es igualmente un rodillo tensor manual, que se monta en lugar del tensor existente hasta ahora. Después de montar la correa, se coloca el disco adjunto en la placa de sujeción y se enroscan conjuntamente. Ya no se usa más el muelle con manguito. (no en la figura) La tensión se ajusta después como hasta ahora según la norma. ( p. ej. Conti BTT : 104 Hz +/- 5))

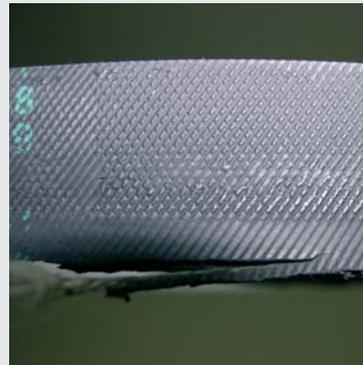
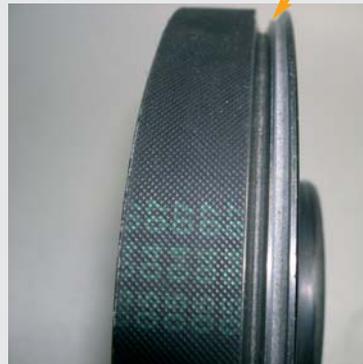
### Versión a sustituir

La correa gira con ruido, se desgasta rápido y presenta fricción. Debido al arranque lateral, puede rasgarse el elemento tensor incl. ranuras, que puede provocar a su vez un daño grave del motor debido a un salto de dientes de la correa de distribución.

La correa acanalada está concebida de 6 ranuras en vehículos viejos (6 PK 1748). La nueva versión sólo presenta 5 ranuras (5 PK1750) para aumentar la separación entre la correa y los grupos y debe montarse en general según datos de Renault.

La correa actual de 5 ranuras se coloca sólo en las ranuras exteriores de todas las poleas de correa, la ranura interior debe permanecer libre en todas las poleas. En relación con ello, también se debe controlar el funcionamiento perfecto del generador y controlar igualmente el juego axial de la bomba hidráulica para la ayuda de conducción. (¡Fallo de alineamiento!)

¡Antes del montaje, limpiar las poleas ranuradas de todo tipo de suciedad con un cepillo metálico suave!

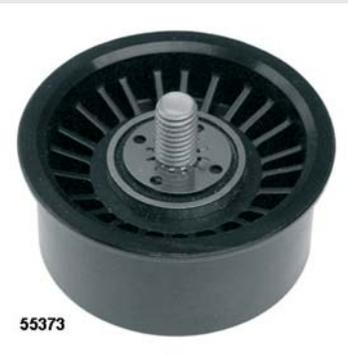
### Nuevo rodillo de inversión

La versión del rodillo de inversión suministrada es diferente al montado en el vehículo.

Según datos del fabricante la nueva versión con la cubierta de plástico (55373) tiene que montarse al cambiar la correa en lugar de la versión actual metálica (55333).

Poner ahora la nueva versión con un tornillo premontado y sustituirla directamente.

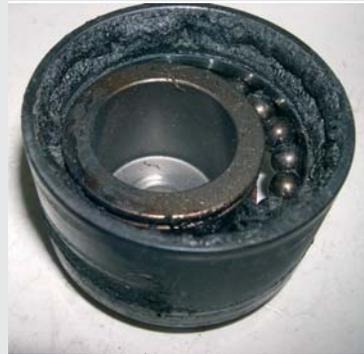
Poco después de instalar el kit el **rodillo de inversión** se para por desmontaje / sobrecalentamiento. (Fig. 1)

Rodillo de inversión desmontado

Al tensar el rodillo tensor con una excéntrica se tiene que tensar necesariamente en el sentido **contrario** a las agujas del reloj. Tiene que estar garantizada la libertad de movimientos del rodillo en el caballete de montaje. Se debe mantener el par de apriete de 48 Nm en el tornillo de fijación

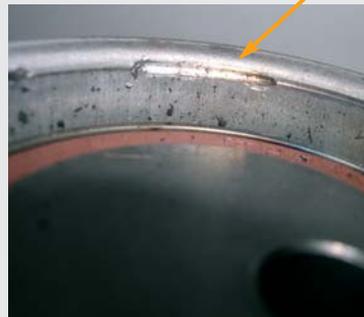
Fig.2

Bloqueo del **rodillo tensor**. La correa se calienta en exceso y transmite el calor al rodillo de inversión. A consecuencia de ello se derrite la caja de plástico del cojinete, provocando el fallo del rodillo. El **rodillo tensor** se bloquea debido a un arranque del rodillo en el caballete de montaje. (Fig. 2)

Rodillo tensor interior mecánicamente bloqueado

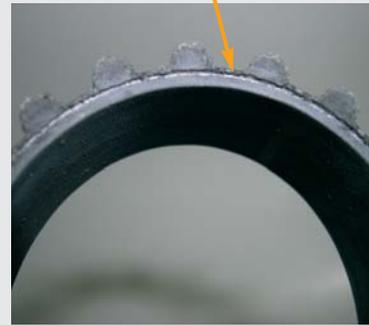
Fig.1

La correa está deshilada en los flancos y parece estar mal fabricada.

El elemento tensor del modelo CT817 es de Kevlar. Por razones técnicas los cantos, después de cortarlos, aparecen como demostrados en la **figura 1**.

Cantos de la CT 817

La correa puede utilizarse sin reservas, pues no se trata de ningún fallo de material.

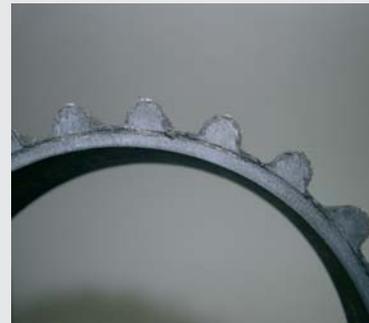
Fig.2

Correa convencional  
de distribución

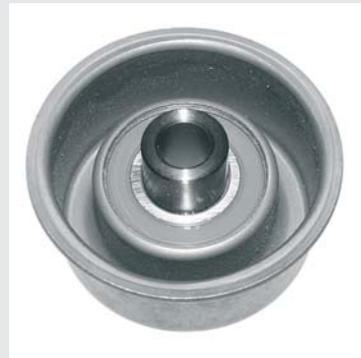
**Fig. 1**  
rodillo de inversión antiguo  
V 55317

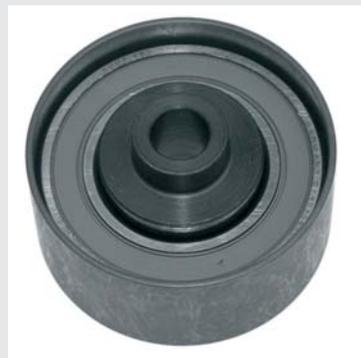
**Fig.2**  
rodillo de inversión nuevo V  
55368
