Power Transmission Group  
Our Drive – Your Success

### Technical Info

Zahnriemen CT 829 KI-5 am Beispiel  
VW / Audi 2,4/ 2,5 TDI 5 Zyl.

## TI 1-25

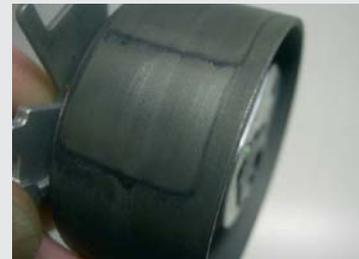
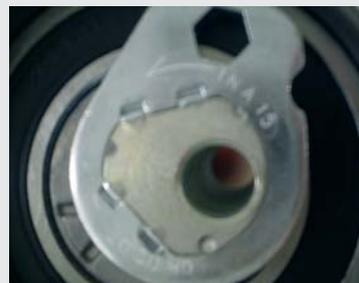
El rodillo tensor falla después de un corto funcionamiento y presenta bajo ciertas circunstancias una cubierta separada del núcleo soporte. La cubierta presenta generalmente fuertes huellas de rozadura. A menudo las espaldas de la correa de distribución están muy deterioradas debido a la generación de calor, en parte completamente escariadas.

El rodillo tensor alcanzó una posición inadmisibles debido a un sentido de giro falso de la excéntrica y tuvo contacto con un canto sobresaliente en la transmisión del motor.

Montar la correa de distribución exactamente según las normas del fabricante y respetar especialmente el sentido de giro de la excéntrica al tensar. **(aquí en sentido contrario a las agujas del reloj)**. De lo contrario el rodillo tensor puede entrar en contacto con un canto sobresaliente y es muy probable un fallo prematuro.

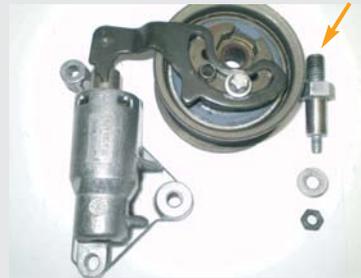
## Versión a sustituir (1)

El rodillo tensor recién instalado no presenta la distancia correcta al motor y la correa roza lateralmente con la polea interior. (Fallo de alineamiento)

Al reequipar los vehículos construidos hasta el 1998 se tiene que quitar el espárrago **(1)** de la versión antigua. Aquí se enrosca ahora la nueva versión con una pieza distanciadora premontada **(2)** en el mismo agujero. El problema aquí es que de parte del fabricante **dos !!** piezas distanciadoras de diferente grosor **(3.1)+(3.2)** definen la distancia del rodillo al motor.

A pesar de la limitación del N° de chasis del vehículo (mes de prod.: 01/96) no es siempre posible saber qué kit se tiene que usar ya que puede discrepar el n° de chasis indicado. En cualquier caso se debe controlar si el rodillo tensor sustituido se montó alineado en la transmisión por correa. De lo contrario se llegan a dar ruidos inevitablemente o incluso a fallos graves del motor.

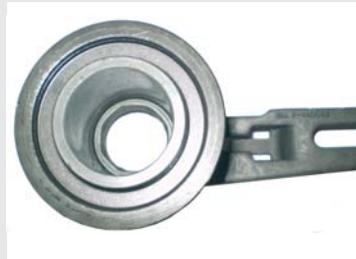
### Versión a sustituir

El kit de la versión suministrada tiene otro rodillo tensor que el montado en el vehículo.

La nueva versión de rodillo tensor tiene que montarse según Ford en todos los modelos de motores 2,5 diésel al cambiar la correa de distribución. Debido a la estructura completamente modificada se plantea la cuestión de la correcta instalación o ajuste.

La nueva versión es un rodillo tensor semiautomático, que se monta centralmente en lugar del tensor manual. Después de montar la correa de distribución, como de costumbre, se ajusta adelante la tensión en el disco en sentido de la flecha con una llave hexagonal. Aquí debe cuidarse de que la marca de punto semiesférica enrase con el borde inferior **(1)** de la escotadura.

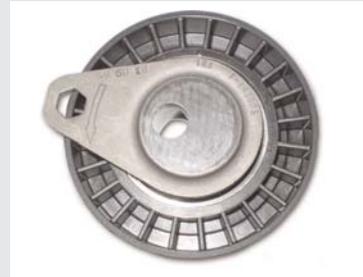
### Versión a sustituir

El rodillo tensor del Kit está diseñado técnicamente de otra manera de como se ha montado de fábrica.

La nueva versión de rodillo tensor tiene que montarse según Ford en todos los motores 1,8 diésel al cambiar la correa de distribución. Debido a la estructura completamente modificada se plantea la cuestión de la correcta instalación o ajuste.

La nueva versión es un rodillo tensor semiautomático, que se monta centralmente en lugar del tensor manual (50 Nm). Después de montar la correa de distribución, como de costumbre, se ajusta adelante la tensión en el disco en sentido marcado de la flecha con una llave hexagonal. Aquí debe cuidarse de que la escotadura en la posición de aprox. 3 horas esté enfrente de la pestaña tope. En algunas versiones antiguas es necesario reducir con una lima unos 1/10 mm en el área de la polea tensora.

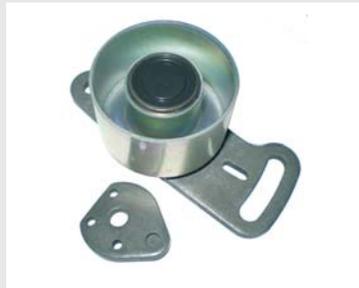
### Nuevo rodillo tensor con placa

El kit de la versión suministrada tiene otro rodillo tensor que el montado en el vehículo.

La nueva versión del rodillo tensor tiene que montarse según el fabricante en todos los motores 2,1 diésel conforme a la asignación del kit arriba indicado al cambiar la correa de distribución. Debido a la estructura modificada se plantea la cuestión de la correcta instalación o ajuste.

La nueva versión es igualmente un rodillo tensor manual, que se monta en lugar del tensor existente hasta ahora. Después de montar la correa, se coloca el disco adjunto en la placa de sujeción y se enroscan conjuntamente. Ya no se usa más el muelle con manguito. (no en la figura) La tensión se ajusta después como hasta ahora según la norma. ( p. ej. Conti BTT : 104 Hz +/- 5))

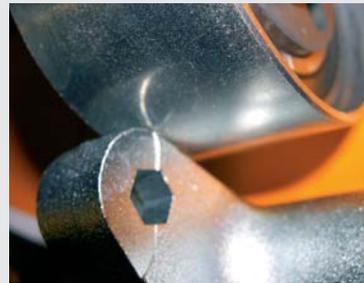
Fig. 1

La palanca de inversión roza en el rodillo tensor. (**Fig.1**) ¡Consecuencia de ello puede ser un grave daño del motor!

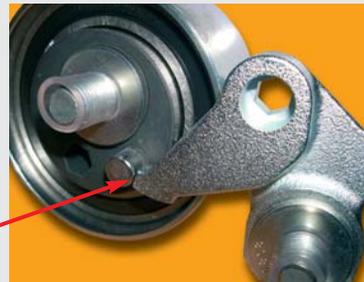
Fig. 2

Debido a una posición falsa de montaje (**Fig.2**) puede entrar en contacto la cubierta con la palanca tensora tras corto tiempo de servicio. Para verlo mejor, aquí se muestra la parte que mira hacia el motor. (normalmente oculta)

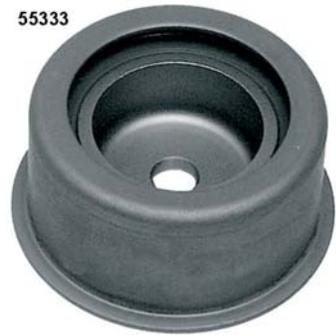
55333

La versión del rodillo de inversión suministrada es diferente al montado en el vehículo.

Según datos del fabricante la nueva versión con la cubierta de plástico (55373) tiene que montarse al cambiar la correa en lugar de la versión actual metálica (55333).

Poner ahora la nueva versión con un tornillo premontado y sustituirla directamente.

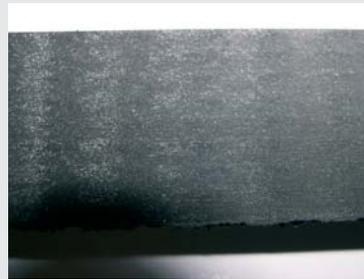
**(Fig. 1)**  
CT 943

La correa suministrada en el CT 1044 K1 se diferencia óptica y numéricamente de la correa CT 946 hasta ahora montada. **(Fig. 1)**

Ya no existe más el kit CT 946 K2 y ha sido sustituido por el modelo CT 1044 K1. Con ello desaparece la limitación del número de motor.

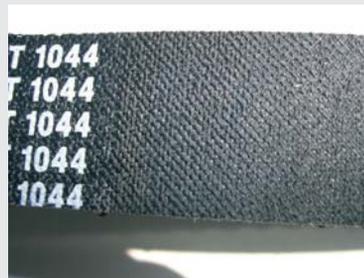
**Fig. 2**  
CT 1044 con tejido dorsal

El modelo CT 1044 está reforzado con un tejido dorsal adicional y también puede usarse retroactivamente para motores antiguos TDI. **(Fig. 2)**

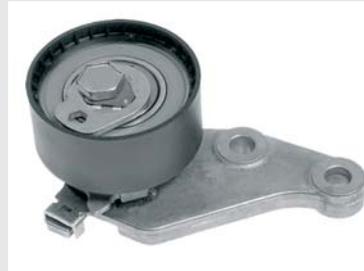
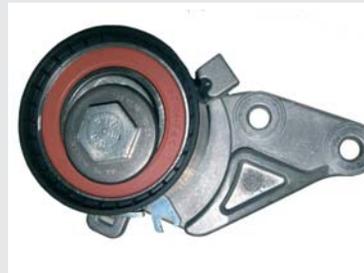
Según datos del fabricante, al cambiar la correa debe montarse la nueva versión en lugar de la antigua.

La nueva versión viene dotada de un pasador premontado y puede colocarse directamente. Tras el montaje de todos los componentes se retira el pasador de seguridad y la tensión se ajusta automáticamente.

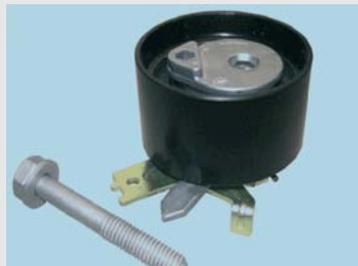
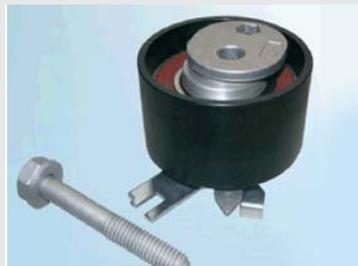
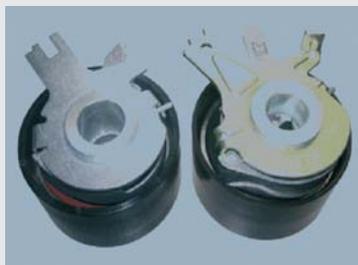
A pesar de sus diferentes diseños, el rodillo tensor puede usarse sin restricciones para los vehículos indicados en el catálogo.

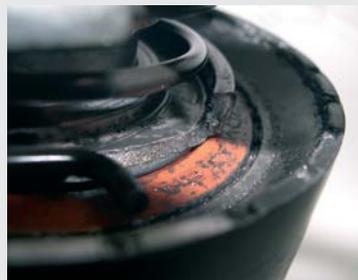
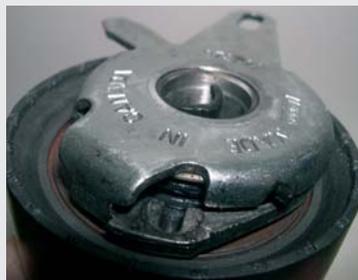
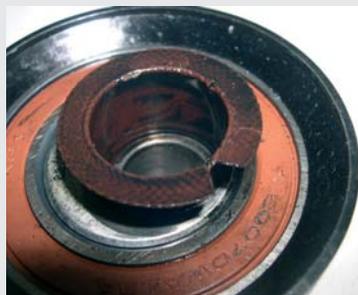
La contaminación por aceite ha provocado el fallo del rodillo (demasiada oscilación del resorte). Se debe controlar siempre el funcionamiento de los retenes radiales para ejes del cigüeñal / árbol de levas y reemplazarse si es necesario. En su caso también se debe recambiar la junta de la caja de bomba de aceite.

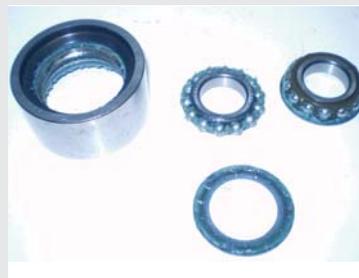
### Cojinete desarmado

El rodillo tensor suministrado con el Kit se desarma después de un breve funcionamiento y provoca por regla general daños en el motor.

La causa de ello es un error de alineación en la transmisión por correa. El rodillo tensor se sobrecarga en los extremos y falla después de un breve funcionamiento.

Para un funcionamiento alineante de la correa es decisivo la limpieza a fondo del soporte del rodillo tensor y el control posterior del ajuste completo del rodillo en el pivote.

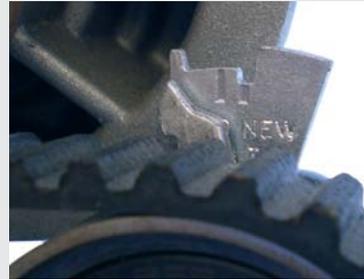
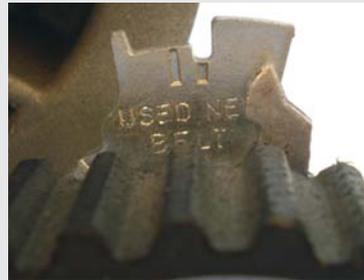
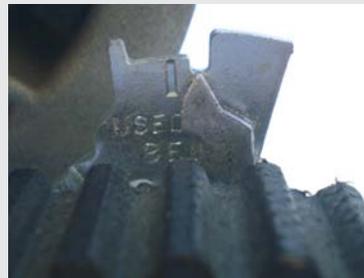
El rodillo tensor, después de un tiempo de funcionamiento, hace ruidos. A continuación puede romperse el contrasorte y la correa pierde tensión, dañando por regla general el motor!

El indicador del rodillo tensor ya no indica más la marca en estado frío y golpea tras cada ciclo de combustión el tope frío (ruidos).

Opel/GM especifica un método especial para ajustar la tensión al cambiar la correa de distribución: Para tensar se debe girar la excéntrica de ajuste en sentido **opuesto** a las agujas del reloj (hacia la izquierda). La transmisión por correa tiene que girarse a mano **2 veces** con el rodillo tensor **completamente** tensado. Sólo **después** se debe ajustar la tensión **girando a la derecha** la excéntrica a la marca "new". Esta medida es necesaria para lograr que la correa de distribución se "asiente".

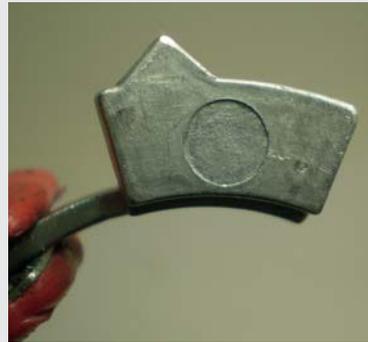
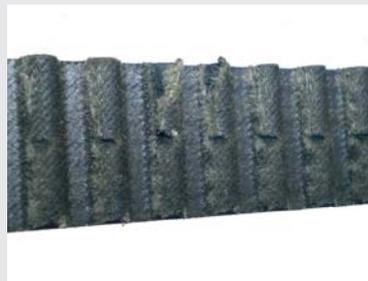
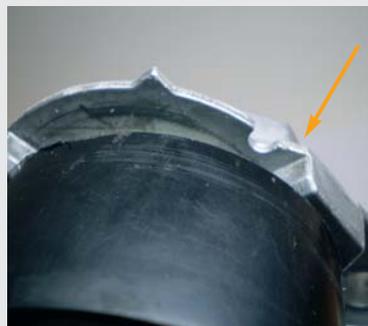
La aguja del rodillo tensor se rompe durante el montaje y puede dañar seriamente la correa.

1. La bomba de agua no se afloja como está prescrito, y se usa para el ajuste de la tensión.
2. Al girar el motor dos veces a alta revolución (marcas perforadas en la placa base) según se especifica, se carga demasiado el tope y la aguja móvil se rompe.

1. Asegúrese de que se afloje la bomba de agua, se gire después con la herramienta correspondiente OE (J-4249 2) y finalmente se apriete de nuevo con 8 Nm.
2. La punta de la aguja debe estar ajustada en todo momento sin carga alguna. Después de girar dos veces el motor, ambas agujas deben alinearse.

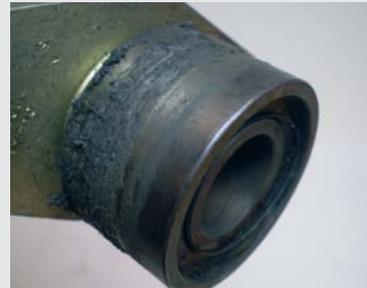
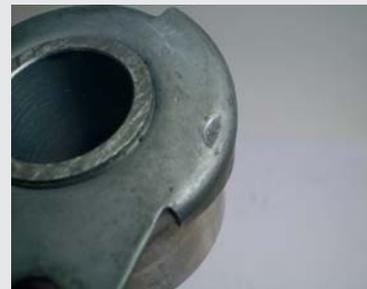
El rodillo tensor se bloquea después de un breve funcionamiento. El dorso de la correa se ha calentado y el rodillo de inversión se daña térmicamente.

Al colocar el rodillo tensor no se ha puesto el eje de giro correctamente y/o no se ha apretado suficientemente la tuerca. Por ello se ha torcido el rodillo bajo el peso y la cubierta se se ha bloqueado en el interior debido a una placa de sujeción doblada.

1. Se debe garantizar siempre que el rodillo tensor esté instalado correctamente en la superficie de montaje (la pestaña debe estar en el hueco perforado de la placa de sujeción).
2. Además se debe respetar el par de apriete prescrito de 50 Nm durante la instalación.
